**Important Notice: Notification of Recall Campaign of Products in Vietnam
(Glass Reinforced Plastic Water Tanks)**

1. Description of the products to be recalled

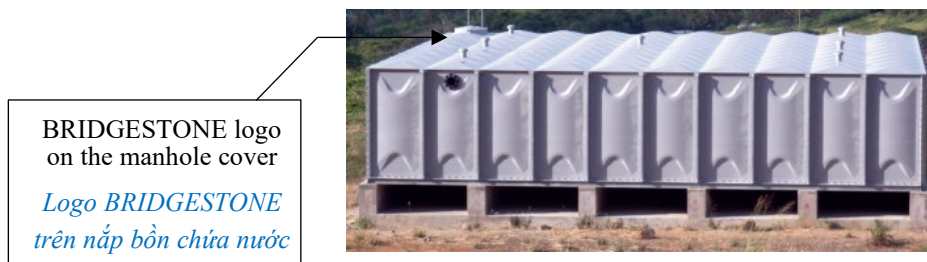
Photo of the product

No. <i>TT</i>	Description of products <i>Mô tả sản phẩm</i>	Trademark <i>Nhãn hiệu</i>	Quantity of products imported into Vietnam* <i>Số lượng sản phẩm nhập khẩu vào Việt Nam*</i>	Size of products <i>Kích thước sản phẩm (Depth-Width-Height) (Sâu - Rộng - Cao)</i>	Distribution time <i>Thời gian phân phối</i>
1	Glass Reinforced Plastic (“GRP”) water tank, two compartments type, only two-meter height and with partition. <i>Bồn chứa nước bằng nhựa composite (GRP), loại hai ngăn, cao chỉ hai mét và có vách ngăn.</i>	Bridgestone	01	5m – 8m – 2m	From 1995 to 1996* <i>Từ 1995 đến 1996*</i>
			03	4m – 6m – 2m	
			01	5m – 10m – 2m

The specific problem with the Water Tank that has been identified is related to users having the water levels in the compartments at unequal levels (e.g., during cleaning of one compartment). Unequal water levels in the compartments combined with a degradation of the materials due to extended life span product use have resulted in a risk of structural failure of the partition panel in the Water Tank when it is subject to water pressure.

- Do not use the Water Tank if there are unequal water levels between compartments.
Không sử dụng Bồn Chứa Nước nếu mực nước giữa các ngăn chứa không đồng đều.
- Completely empty all compartments when cleaning the Water Tanks.
Tháo hết nước trong toàn bộ các ngăn chứa khi vệ sinh Bồn Chứa Nước.
- If the consumers have no choice but to leave water in one compartment when cleaning, or for other temporary reasons, please ensure you undertake the following actions:

- + Lower the water level in the compartments as low as possible (preferably no higher than one half of the total volume or capacity of the compartment so as to minimize structural stress due to the water pressure);

- + Inspect the Water Tanks prior to such temporary usage to ensure that there is no deformation or any cracks of the panels or other metal parts, water leakage, or any other identifiable defects; and

- + Stop the cleaning process and vacate the Water Tanks immediately if there is any indication of observable defects including abnormal stresses being placed on the partition wall or any other indication that the partition may be failing.
